水辺の小さな自然再生 事例データベース

事例番号	1HK07	地域	北海道	記入年月	2025年3月
------	-------	----	-----	------	---------

事例名称	単調な直線区間でのバープ工によるサケの自然産卵床づくり(1)									
位置情報	都道府県名	北海道	市町村名	標津町	緯度経度	43.692692, 145.090888	水系名	ポー川	河川名	伊茶仁川
取組概要	サケの自然産卵による漁業資源の増加を目的に、均一な浅い瀬が直線的に続く区間において、地元の若手漁業者を中心とする協議会メンバーにより産卵環境を改善するためのバープ工を複数基設置した。バープ工設置後に連続する瀬淵が形成され、産卵床の増加が確認された。									
再生目的	生物環境	対象種	サケ							
	物理環境	連続性回復 生息・生育・繁殖場造成	魚道（縦断）	-	魚道（横断）	-

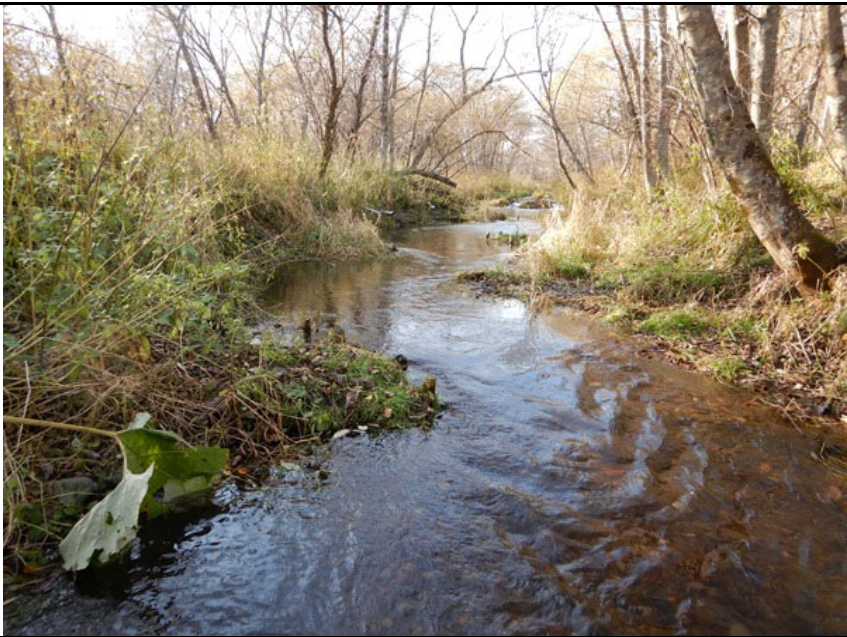
瀬淵	○	ワンド・たまり	-				
			二次流路	-	水際植生	-				
			攪乱	-	空隙	-				
その他	-									
開始年	2018	工法	バープ工（樹脂ネット、木杭）							
実施体制	実施主体	標津町サケマス自然産卵調査協議会								
	連携者	標津サーモン科学館、標津漁業協同組合、根室管内さけ・ます増殖事業協会、標津町水産課、北海道技術コンサルタント								
効果	産卵床が0～3箇所（2016～2021年）であったが、バープ工設置後に53箇所（2022年）に増加									
関連資料URL	旧カルテ	-								
	事例集記事	-								
	現地研修会報告書	-								
参考情報URL	https://www.ecesj.com/contents/event/conference/26th/26th-Proceedings.pdf
