水辺の小さな自然再生 事例データベース

事例名称	単調な直線区間でのバープ工によるサケの自然産卵床づくり(2)									
位置情報	都道府県名	北海道	市町村名	標津町	緯度経度	43.670408, 145.029060	水系名	標津川	河川名	シユラ川
取組概要	サケの自然産卵による漁業資源の増加を目的に、均一な浅い瀬が直線的に続く区間において、地元の若手漁業者を中心とする協議会メンバーにより産卵環境を改善するためのバープ工を複数基設置した。バープ工設置後に連続する瀬淵が形成され、産卵床の増加が確認された。									
再生目的	生物環境	対象種	サケ							
	物理環境	連続性回復 生息・生育・繁殖場造成	魚道（縦断）	-	魚道（横断）	-

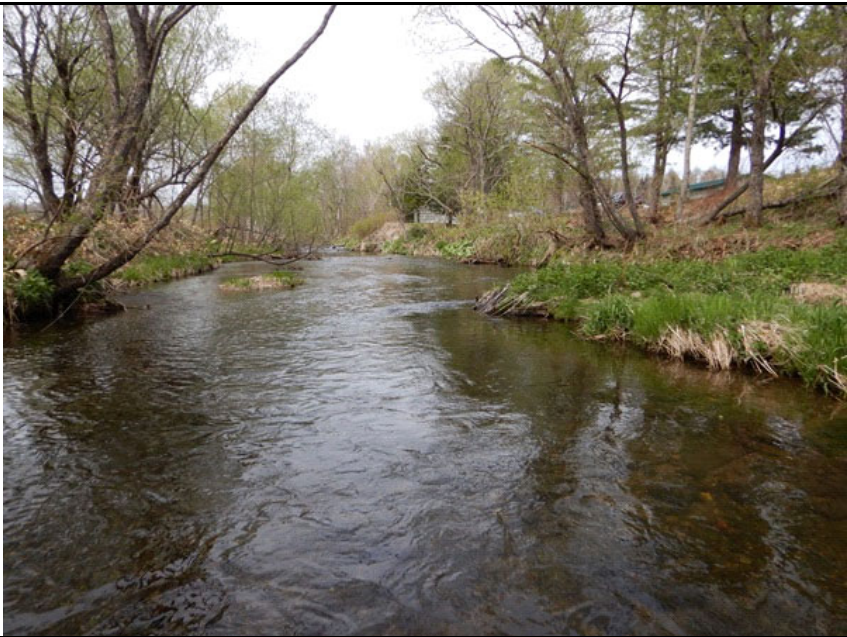
瀬淵	○	ワンド・たまり	-				
			二次流路	-	水際植生	-				
			攪乱	-	空隙	-				
その他	-									
開始年	2017	工法	バープ工（樹脂ネット、木杭）							
実施体制	実施主体	標津町サケマス自然産卵調査協議会								
	連携者	標津サーモン科学館、北海道技術コンサルタント								
効果	流路が蛇行し淵と瀬が形成された。サケの発眼時生存率は、バープ設置前が22.9%であったが、バープ工設置後には60.0%と高くなった。									
関連資料 URL	旧カルテ	-								
	事例集記事	-								
	現地研修会報告書	-								
参考情報 URL	https://www.ecesj.com/contents/event/conference/26th/26th-Proceedings.pdf https://www.dogi.co.jp/technology/2017/09/01/%E6%A8%99%E6%B4%A5%E5%B7%9D%E6%B0%B4%E7%B3%BB%E3%82%B7%E3%83%A5%E3%83%A9%E5%B7%9D%E3%80%80%E3%83%90%E3%83%BC%E3%83%96%E5%B7%A5%E8%A8%AD%E7%BD%AE%E3%81%AE%E7%8F%BE%E5%9C%B0%E6%8C%87%E5%B0%8E/
