水辺の小さな自然再生 事例データベース

事例番号	6KN11	地域	近畿	記入年月	2025年3月
------	-------	----	----	------	---------

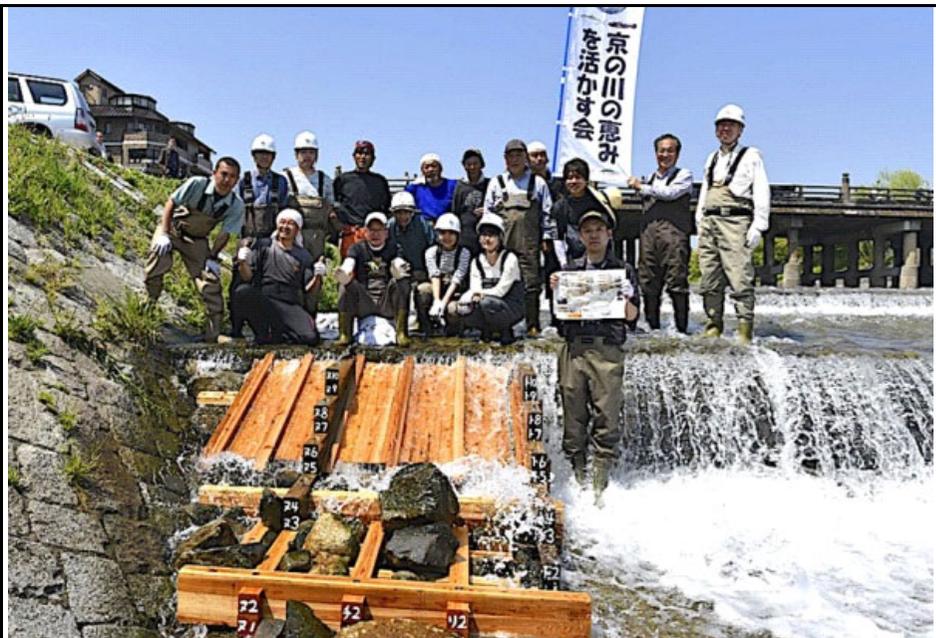
事例名称	市民参加による鴨川の連続性の改善									
位置情報	都道府県名	京都府	市町村名	京都市	緯度経度	35.008611, 135.771667	水系名	淀川	河川名	鴨川
取組概要	大阪湾から遡上してくる天然アユが出町柳まで到達できることを目標に、鴨川の落差工に下流から順次仮設魚道を設置し、鴨川への遡上数や生息分布の調査を実施している。									
再生目的	生物環境	対象種	アユ							
	物理環境	連続性回復	魚道（縦断）	○	魚道（横断）	-				
		生息・生育・繁殖場造成	瀬淵	-	ワンド・たまり	-				
			二次流路	-	水際植生	-				
	攪乱	-	空隙	-						
	その他	-								
開始年	2011	工法	木製斜路型魚道							
実施体制	実施主体	京の川の恵みを活かす会								
	連携者	漁業協同組合								
効果	魚道設置によって2016年には出町柳まで遡上が確認された。また、大阪湾から鴨川にアユが遡上することの普及にもつながった。									
関連資料 URL	旧カルテ	http://www.a-rr.net/jp/collaboriver/02oldkarte/RFC6KN11karte.pdf								
	事例集記事	-								
	現地研修会報告書	-								
参考情報 URL	https://www.city.kyoto.lg.jp/sankan/page/0000324240.html https://www.pref.kyoto.jp/kamogawa/documents/02gyodousetti.pdf
