# スキヤーン川自然再生(デンマーク)

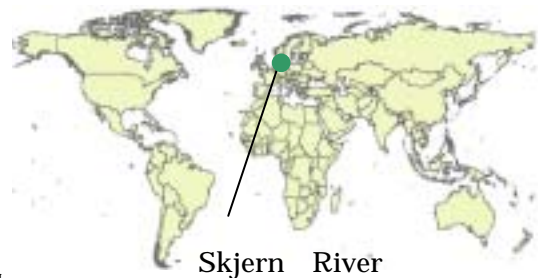
スキヤーン川は、集水域が約2,500km<sup>2</sup>、北海に面したフィヨルドに注ぐ、デンマーク最大の河川である。川の氾濫原は、かつては自然の採草地として利用され、氾濫によって供給される窒素やリンによって豊かな牧草が生育していた。1960年代に約29kmの蛇行流路は直線化され、約19kmの直線河道となり、堤防が築かれるとともに、氾濫原の地下水位を下げるために排水機場が設置され、4,000haが干拓された。この事業により、黄土の流出や農地の沈下といった問題に加え、農地から流出する土砂や栄養塩によって下流のフィヨルドが汚染されるなどの深刻な影響が生じるようになった。

生物多様性の保全およびマス類の産卵床の再生のためには、流路の再蛇行化が必要であった。直線河道のまま放置し、川が自然に蛇行するには時間が掛かるため、蛇行流路の掘削という手法を採用した。

河川とその周辺の景観の詳細にわたる歴史的、地形学的調査や分析が必要とされた。河川は多量の堆積物運搬とゆるやかな勾配により、改修以前は特徴的な内陸デルタを形成していた。この動的システムは、流域の約半分の区域で再び構築されている。
