安養川

Anyang cheon

韓国

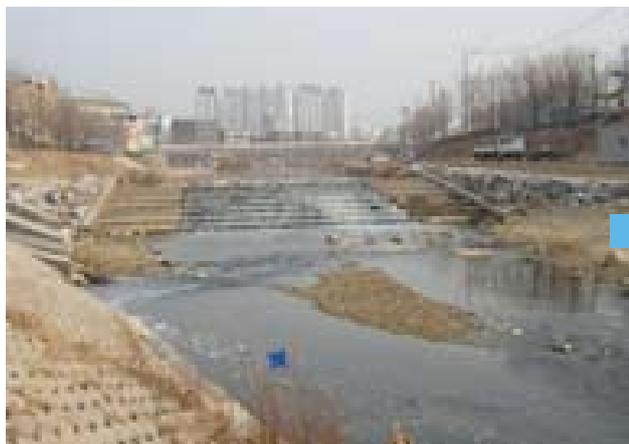
整備前

さらに洪水被害を防ぐために、河川は護岸で覆われ、直線化されました。こうして安養川はフェンスで囲まれ、水の汚い人の近づけない河川となってしまいました。

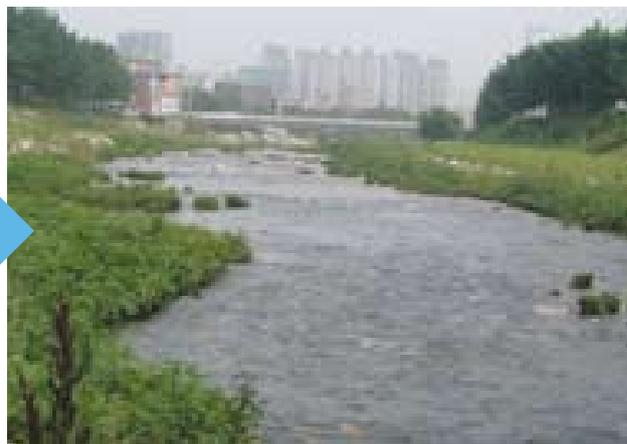
整備後

安養川では、自然にやさしい川の再生を目指し、護岸に自然の材料を使用し、緩やかな傾斜の護岸を

形成しました。また河川空間をその特徴によって、保護地区、回復地区、改善地区の3つに分けて整備が行われました。安養川では、こうした水辺の植生や親水空間を創出するだけでなく、河道内の砂州や瀬・淵の移動に着目し、入念な川の特性調査を実施したことが特徴だと言えます。河川の流量についても検討され、浄化された水を河川に戻すことで、水質がきれいなどころに生息するタカハヤという魚が戻ってきました。

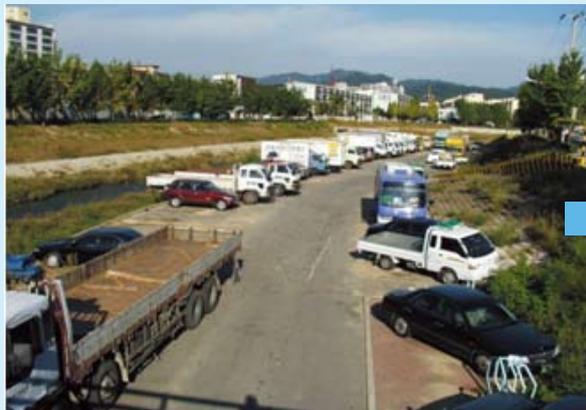
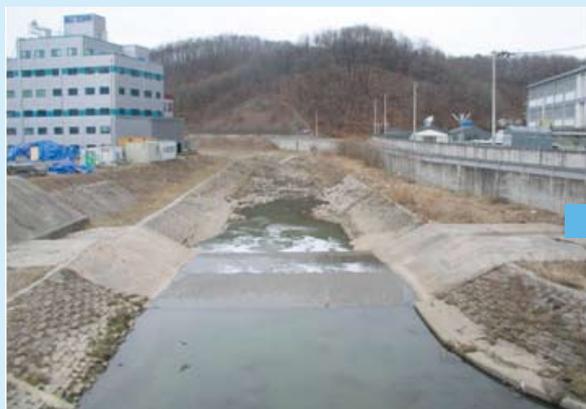
整備前

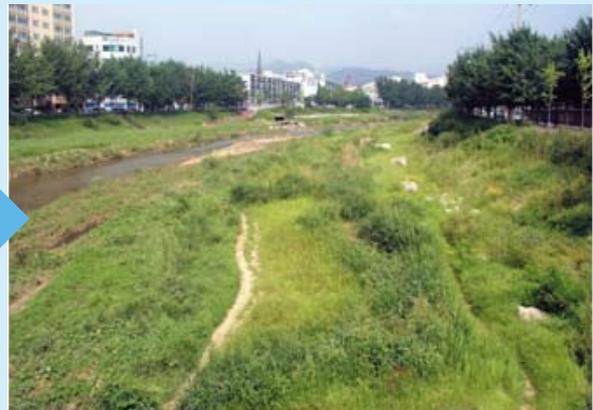
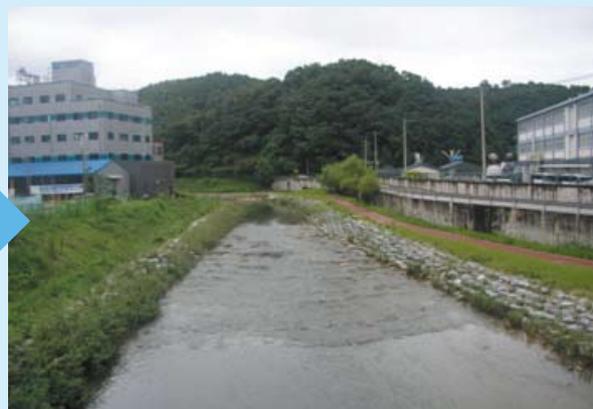
整備後
