## キシミー川

Kissimmee River

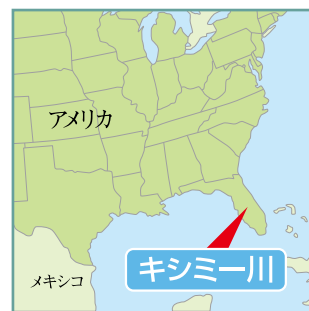
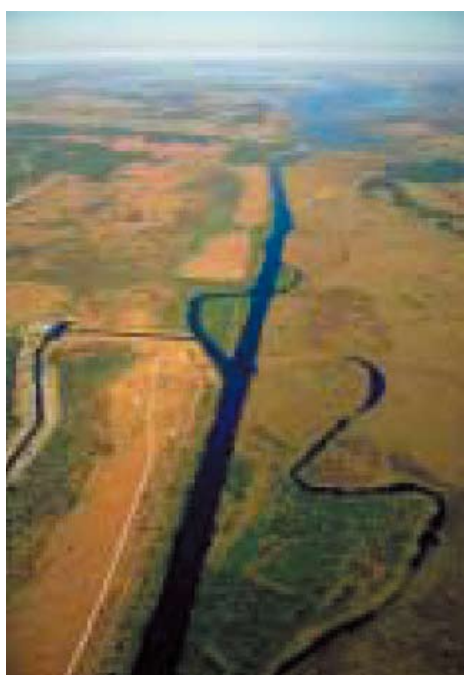
直線化の様子

フロリダ半島の中央部に位置するキシミー川(流域面積7,700km<sup>2</sup>)は、かつては幅1.5kmから3kmの氾濫原を165kmに渡り蛇行して流れ、湿地植物や浅瀬を飛び回る鳥類、また多くの魚類を育む豊かな自然を保っていました。しかし、1947年のハリケーン被害を契機に下流部の洪水防御を目的とした治水計画が策定され、1962年から1971年の10年間で、キシミー川は長さ90km、水深9m、幅90mの直線河川へと改変されました。この大事業により、南部フロリダ地方の都市と農業地帯の洪水被害が大幅に軽減され、この地域の経済発展に大きく貢献しました。

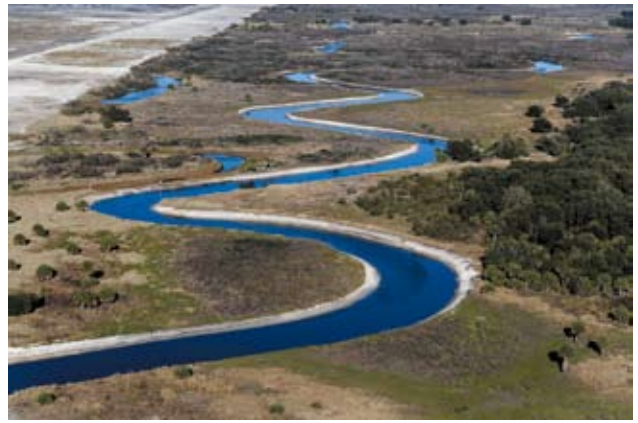
蛇行復元後の様子

この再生事業では、現在の洪水防御能力を確保することを前提に、70kmに及ぶ旧蛇行河川の復元（かつての蛇行河道への再接続）、その一方で35kmの直線河道区間を埋め戻すことにより、半世紀前の治水事業が実施される以前の河川と氾濫原の連続性に戻すことを目標としました。2001年に第一フェーズが、また2009年に第二フェーズが完了し、約30kmの蛇行河川及び約100km<sup>2</sup>の河川氾濫原が再生されました。2015年の工事完成を目標に第三フェーズが現在進められており、旧河道の埋め戻しを含め、さらに約13kmの河川再生を行う予定です。

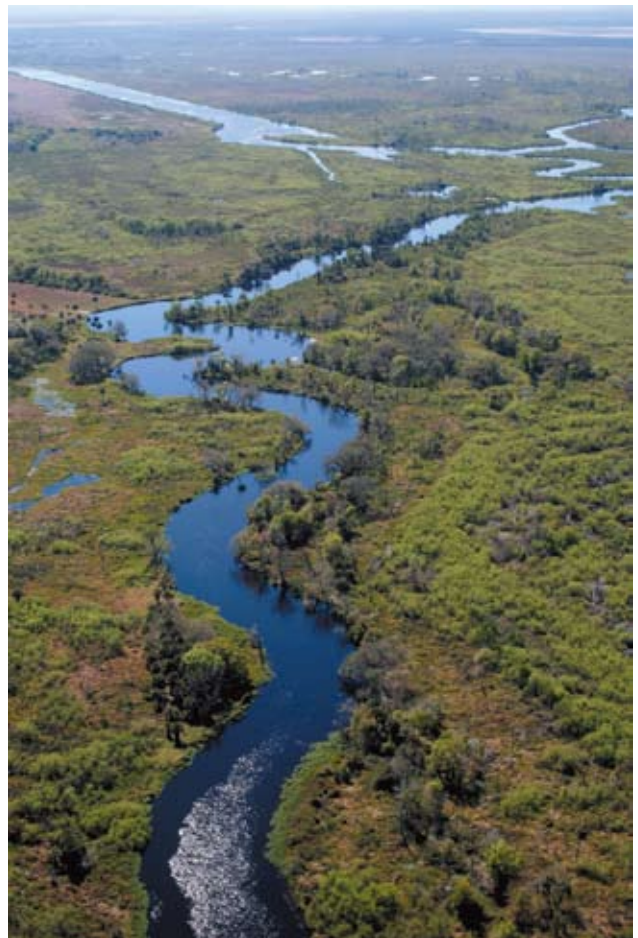
現在のキシミー川
