水辺の小さな自然再生 事例データベース

事例番号	4KN01	地域	関東	記入年月	2025年3月
------	-------	----	----	------	---------

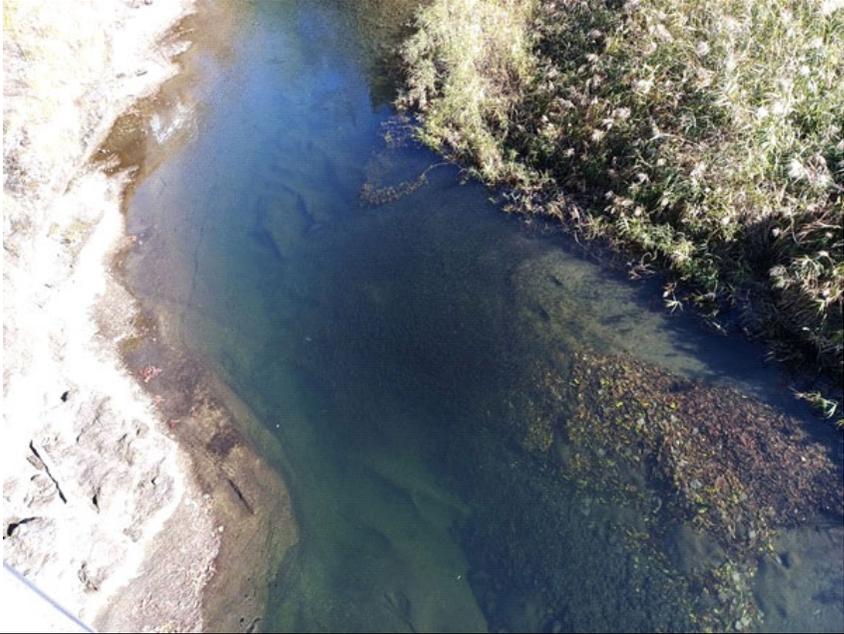
事例名称	竹束による雑魚類が越冬できる環境づくり									
位置情報	都道府県名	栃木県	市町村名	那珂川町	緯度経度	36.733531, 140.152974	水系名	那珂川	河川名	武茂川
取組概要	水際植生もなく軟岩が露出した環境だったため、竹束を製作し、淵の反転流となっている淀み部分（水深2m程度）に竹束を沈めることで、雑魚が冬季に蟄集し越冬できる環境を造った。									
再生目的	生物環境	対象種	魚類全般							
	物理環境	連続性回復	魚道（縦断）	-	魚道（横断）	-

生息・生育・繁殖場造成	瀬淵	-	ワンド・たまり	-				
			二次流路	-	水際植生	-				
			攪乱	-	空隙	-				
その他	竹束									
開始年	2020	工法	竹束							
実施体制	実施主体	栃木県立馬頭高等学校								
	連携者	栃木県水産試験場								
効果	越冬する雑魚類の増加、カワウの食害から雑魚類を保護などの効果を確認できた。									
関連資料 URL	旧カルテ	http://www.a-rr.net/jp/collaboriver/02oldkarte/RFC4KN01karte.pdf								
	事例集記事	-								
	現地研修会報告書	-								
参考情報 URL	https://naisuimen.suisan-shinkou.or.jp/diary/manual/702/ https://naisuimen.suisan-shinkou.or.jp/diary/manual/1219/
