水辺の小さな自然再生 事例データベース

事例番号	4KN05	地域	関東	記入年月	2025年3月
------	-------	----	----	------	---------

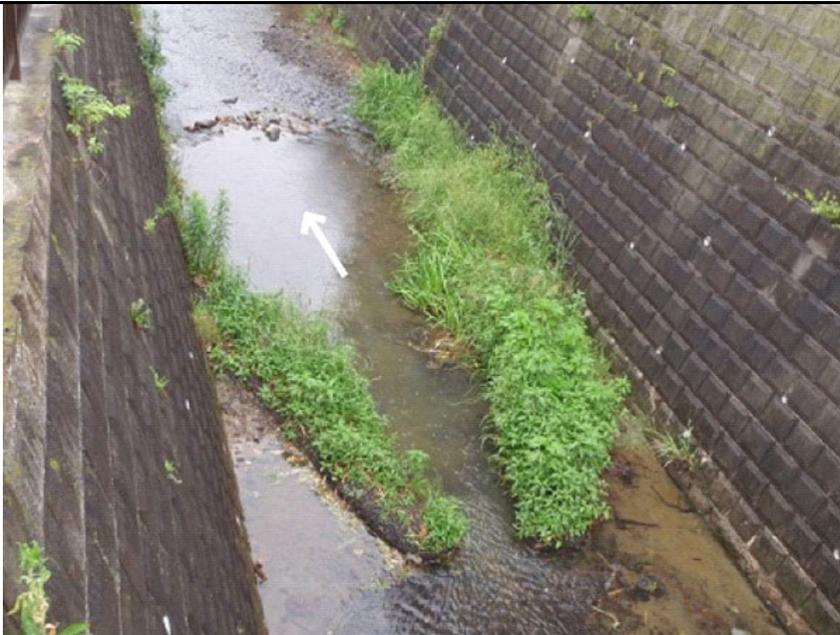
事例名称	硬い粘土層へのバープ工による多様な流れ場創出									
位置情報	都道府県名	神奈川県	市町村名	横浜市	緯度経度	35.579108, 139.527318	水系名	鶴見川	河川名	黒須田川
取組概要	両岸はコンクリート、河床は土丹といわれる硬質粘土層が露出する単調な黒須田川において、大雨の濁水に含まれる僅かな土砂をトラップすることで植物を生やし、多様な流れを創出した。									
再生目的	生物環境	対象種	植生							
	物理環境	連続性回復 生息・生育・繁殖場造成	魚道（縦断）	-	魚道（横断）	0				
			瀬淵	○	ワンド・たまり	-				
			二次流路	-	水際植生	-				
			攪乱	-	空隙	-				
その他		-								
開始年	2007	工法	ハの字バープ工							
実施体制	実施主体	バープ研究会								
	連携者	横浜市								
効果	目標とした植生基盤が形成され、上流部に土砂が堆積し植物が生育している。									
関連資料 URL	旧カルテ	-								
	事例集記事	http://www.a-rr.net/jp/collaboriver/03casebook/RFC4KN05casebook.pdf								
	現地研修会報告書	-								
参考情報 URL	-
