◆ しべつがわ 標津川概要

「川の自然再生」セミナーテキスト 財団法人リバーフロント整備センター

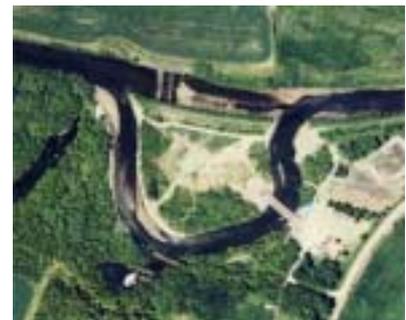
標津川の自然復元
試験地の様子

閉め切られた蛇行部に沿って築かれている左岸堤防の外側には丘陵状の新堤防を設けるほか、河畔林や水際林を自然に保全育成し、護岸工事もコンクリートを使わずに河岸をヤナギの枝で覆うなどの近自然工法が採用されている。
