韓国では、1960年代以降の急速な工業化や都市化に伴い、多くの河川において生物の生息・生育環境や水辺景観が悪化するなど、貴重な河川環境が失われていきました。河川は人工的に直線化され、それに沿って堤防が建設されました。

良才川は、漢江の支流の一つであり、ソウル市南部を流れる全長15.6kmの都市河川です。1970年代の大規模な住宅整備により、洪水から守るために良才川はコンクリートの堤防で囲われました。また、河川は直線に改修され、植物は一掃され、生物の生息場所は失われました。都市化に伴い水質も悪化し、良才川のBODは15mg/lに達し、人が近づきにくい河川となりました。

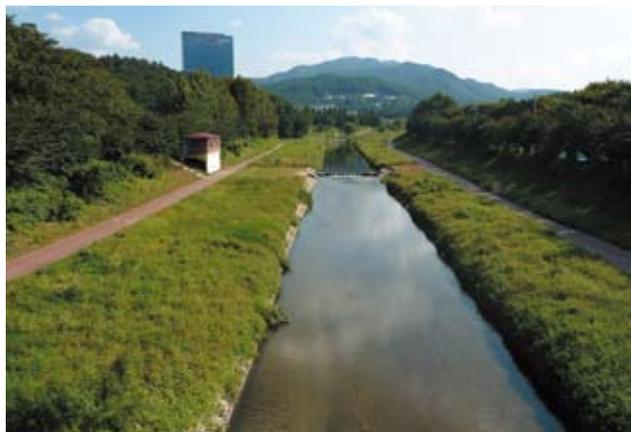
直線の河道が残る再生区間の上流端付近

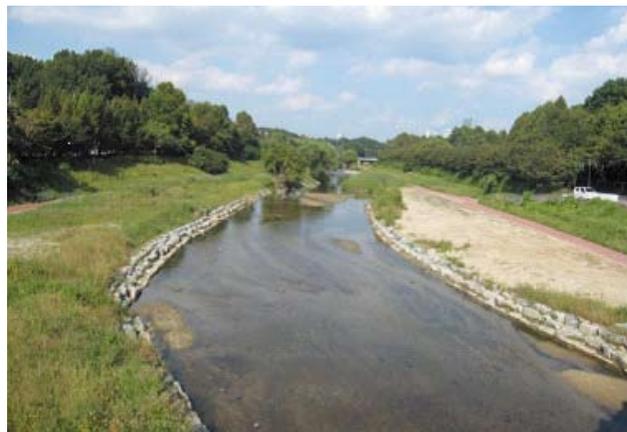
再生された区間を望む

韓国国内での河川環境再生の聲の高まりを受け、1995年に良才川生態公園プロジェクトが始動しました。これは、従来の治水・利水中心の画一的な河川整備ではなく、生態系の復元と人々の河川への意識の向上を目的として計画されました。自然と調和する護岸が用いられ、石をおいて水の流れを変化させることによって、瀬や淵が再生されました。曲線区間にはビオトープや河畔林などが創出されました。工事は1998年に完成し、典型的な都市河川の直線河道は、変化に富む景観的にも優れた川の姿によみがえりました。
